KLINGLSÖLDE ALTDORF

Instandsetzung, Reparatur und Wiedernutzung

Architekt:
Feil Architekten Partnerschaft mbB,
Regensburg

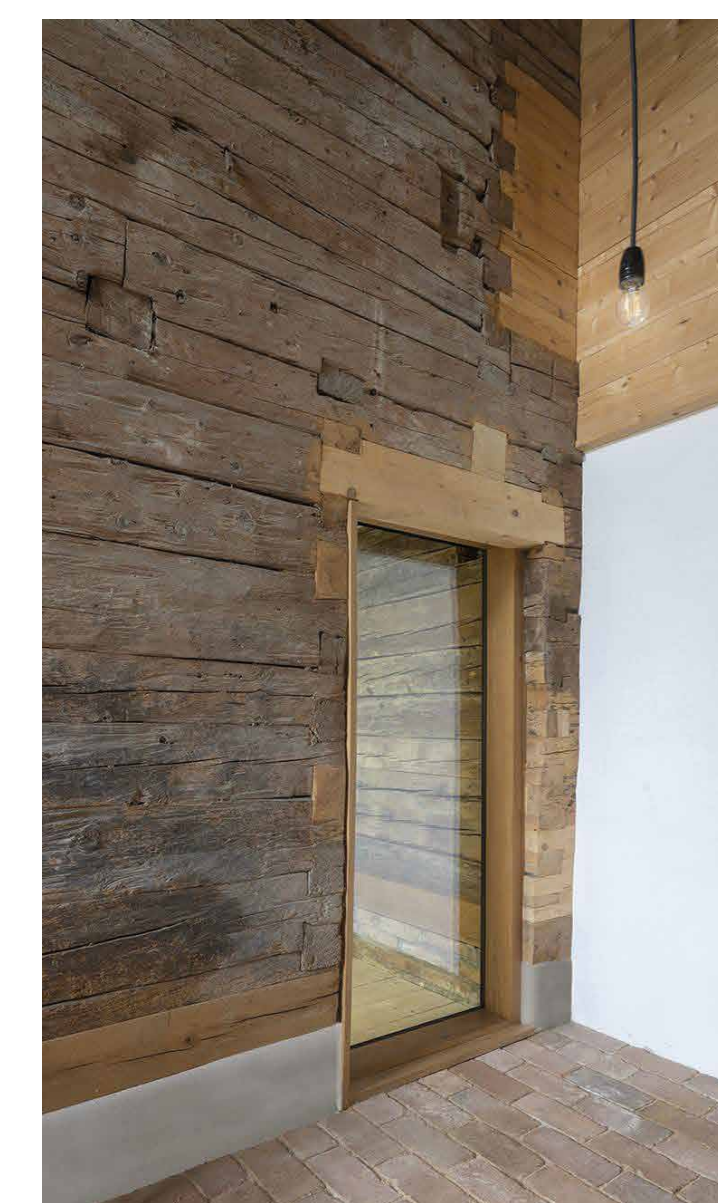
Öffnungen: Tenne Erdgeschoss - Flur Obergeschoss © Herbert Stolz, Regensburg
